Rohrmühlen sind kein Problem für Belzona

ID: 9700

Industrie: Zement

Anwendung: Maschinen zur Handhabung von Feststoffen

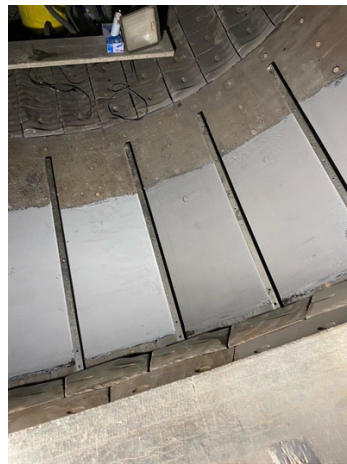
Defekte Oberfläche aufgebaut mit Belzona 4111 (Magma-Quartz).

Ein Rahmen aus Stahl wurde vorgefertigt, damit Belzona 4111 (Magma-Quartz) in genauer Höhe aufgetragen werden konnte.

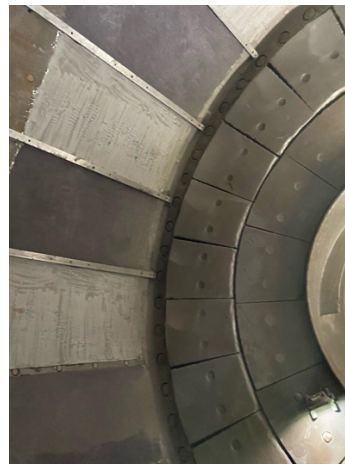
Nahaufnahme von der Anwendung im Prozess.

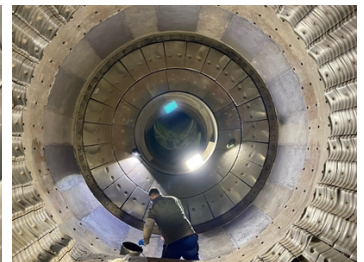
Defekte Oberfläche halbwegs aufgebaut mit Belzona 1812 (Ceramic Carbide FP).

Ein weiterer Rahmen aus Stahl mit anderen Dimensionen wurde vorgefertigt, um Belzona 1812 (Ceramic Carbide FP) in genauer Höhe auftragen zu können.

Montage der Hilfsschienen zum Erreichen der richtigen Höhe durch den Kunden; Grundierung mit Belzona 4911 (Magma TX Conditioner), Grundaufbau bis 4mm Untermaß mit Belzona 4111 (Magma-Quartz), Beschleifen des 4111 (Magma-Quartz), Endschicht ca. 4mm mit Belzona 1812 als Verschleißschutz. Aufgrund der räumlichen Bedingungen wurde zuerst nur jedes zweite Feld mit 4911 (Magma TX Conditioner)/4111 (Magma-Quartz) bearbeitet (dabei wurde die Mühle zwischendurch ¼ gedreht), die Endbeschichtung mit 1812 (Ceramic Carbide FP) erfolgte auch in zwei Abschnitten - jedes zweite Feld, die verbliebenen dann in der nächsten Runde. Von der endgültig fertigen Beschichtung gibt es leider kein Foto.
