# Belzona extiende significativamente la vida operativa de un impulsor

ID: 10057

**Industry:** General Industry  
**Application:** CEP-Centrifugal Pumps  
**Substrate:** Carbon steel  
**Products:** Belzona 1321 (Ceramic S-Metal)

**Customer Location:** Cali, Colombia.  
**Application Date:** Febrero 2025

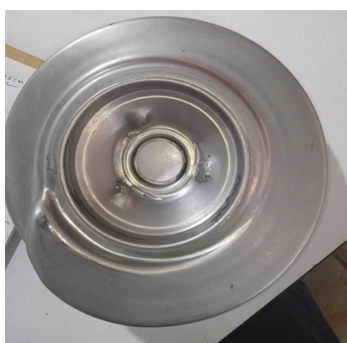
Nuestro cliente (contratista de mantenimiento) atendía a una industria cervecera que presentaba fallas recurrentes en una de las bombas encargadas de transportar el agua de lavado de botellas. Debido a que las botellas llegaban con contaminantes como tierra y partículas sólidas, se generaba una erosión localizada en el impulsor, reduciendo su vida útil a aproximadamente 2 meses.

Antes de la intervención con Belzona

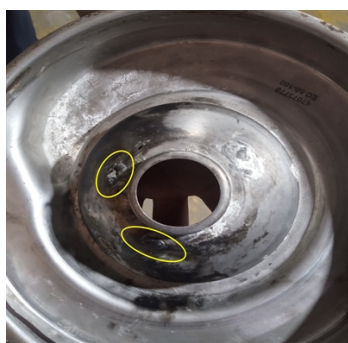
Intentos previos con soldadura

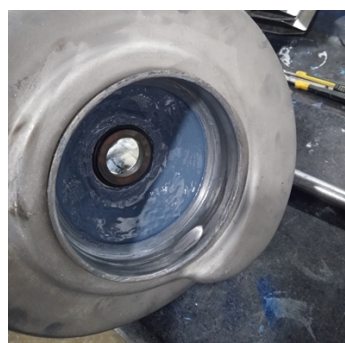
Aplicación de primera capa de Belzona 1321

1. Preparación superficial: Grit blasting obtener un perfil de anclaje de 75 micras (3 mils).
2. Aplicación de Belzona 1321 (Ceramic S-Metal): Con brocha de cerdas duras se aplicaron 2 capas sobre la zona afectada, siguiendo el espesor recomendado por el fabricante.

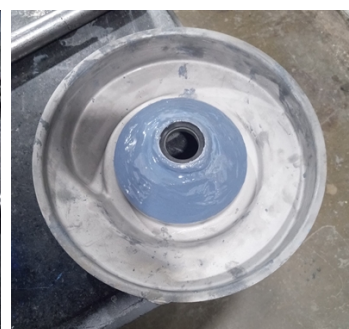
Trabajo terminado

Se instaló un recubrimiento cerámico para proteger el impulsor contra erosión, logrando extender significativamente su vida útil.

Después de más de 8 meses en operación, el contratista confirmó que la bomba continúa operando sin presentar fallas en el impulsor.
