# Protección de componentes de compresor con Belzona 1341N

ID: 10067

Industry: Chemical & Petrochemical  
Application: FBC-Fans, Blowers and Compressors

Substrate: Cast Iron  
Products: Belzona 1341 (Supermetaglide)

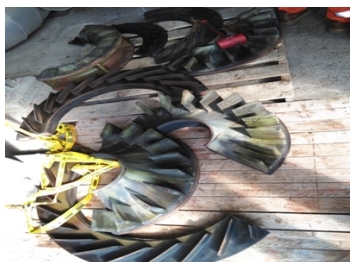
Componentes antes de grit blasting

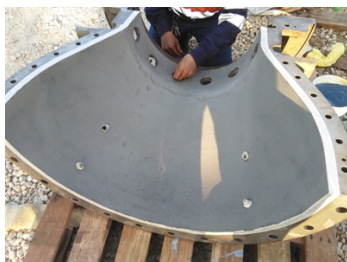
Superficie preparada y delimitando con cinta.

La superficie fue preparada mediante grit blasting, verificando la rugosidad en varios puntos de referencia y obteniendo un valor promedio de 3,3 mils.. Para la aplicación de Belzona 1341 (Supermetaglide), se requería un perfil de anclaje mínimo de 3 mils. Las áreas fueron delimitadas con cinta y se aplicaron dos capas del producto, con un espesor total de aproximadamente 250 micras. La primera capa, de color gris, se aplicó y se dejó curar según las instrucciones del fabricante. Posteriormente, se aplicó la segunda capa, de color azul, para asegurar una adecuada diferenciación entre capas y minimizar posibles imperfecciones.

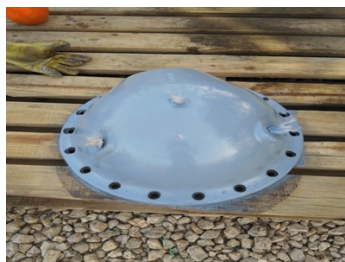
Tapa con capa final de Belzona 1341N (Supermetaglide).

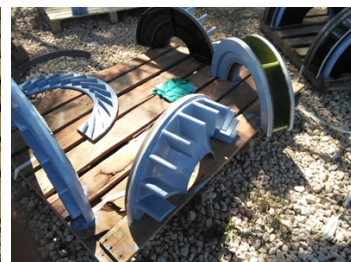
Componentes con capa Final.
