# Belzona permite reparar el tanque sin trabajo en caliente

**Industry:** Chemical & Petrochemical  
**Application:** TCC-Tanks and Chemical Containment Areas  
**Substrate:** Carbon steel  
**Products:** Belzona 1161 (Super UW-Metal)

**Customer Location:** Cartagena, Colombia  
**Application Date:** Abril 2023

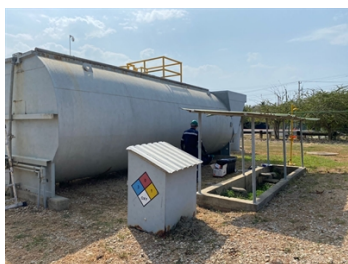
El tanque del sistema de tratamiento de aguas residuales presentaba zonas con pérdida de espesor ocasionadas por corrosión. El cliente buscaba una alternativa segura y que no agravara la situación.

Vista general del tanque antes de la intervención.

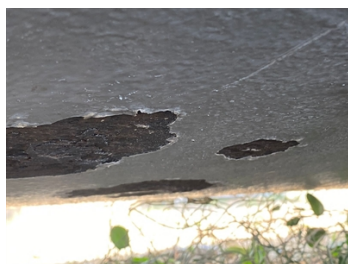
Zonas afectadas por corrosión.

El tanque presentaba puntos críticos; el cliente tenía preocupación de que se generaran fugas e incluso que el material se rompiera al preparar la superficie.

Se realizó la preparación de superficie con herramientas manual-mecánicas.

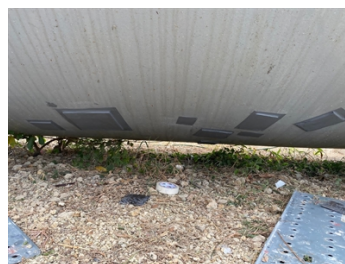
Chapas metálicas adheridas con Belzona 1161 (Super UW-Metal).

Las chapas metálicas prefabricadas fueron unidas al sustrato mediante soldadura en frío con Belzona 1161 (Super UW-Metal).

Este compuesto está diseñado para adherirse incluso en superficies contaminadas con aceite o agua.

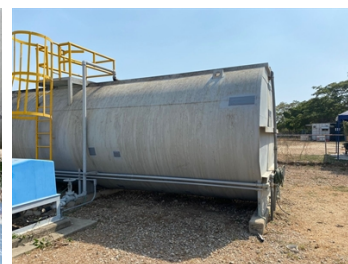
Vista general del tanque reparado
