# Soportes de tubería autolubricado

ID: 1271

**Industria:** Gas de petróleo  
**Solicitud:** Válvulas, Tuberías y Accesorios  
**Sustrato:** Acero al carbon  
**Productos:** \* Belzona® 1131 (Bearing Metal) ,

**Ubicación del cliente:** Compañía petrolera en México  
**Fecha de aplicación:** De Enero a Diciembre del 2003

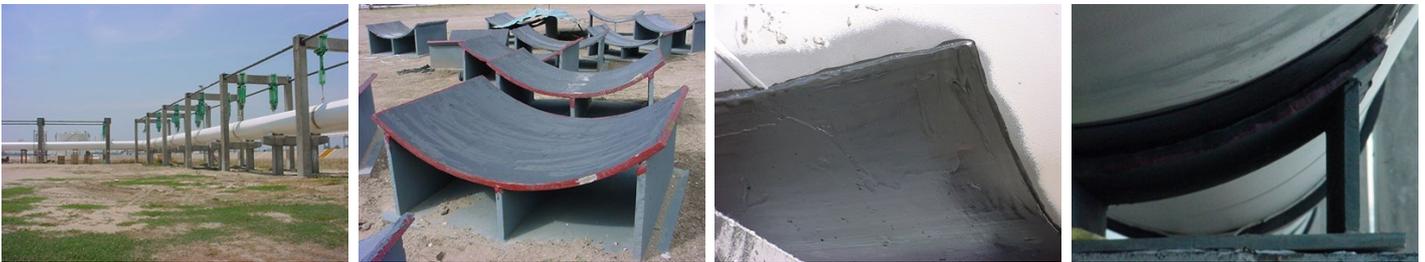
## Descripciones de fotografías

- \* Soportes de ducto en tanque de almacenamiento de crudo ,
- \* Silletas recubiertas con tres milímetros de Belzona® 1131 ,
- \* Belzona® 1131 adherido al tubo ,
- \* Sistema completo colocado en sitio ,

Ducto de 30" de diámetro que requiere soportes dieléctricos y autolubricados, que puedan resistir el movimiento del ducto

Los soportes en ambientes húmedos como en el trópico, tienen serios problemas con el contacto de metal/metal y tradicionalmente se ha utilizado neopreno para eliminar el contacto, pero el sol y los movimientos de la tubería provocan que con el tiempo el neopreno desaparezca. La solución es adherir Belzona® 1131 a tres milímetros, tanto al tubo como al soporte.
