Barandales de fibra de vidrio encapsulados con Belzona

ID: 1273

Industria: Agua / Aguas Residuales
Solicitud: Áreas problemáticas del piso
Sustrato: Concreto y fibra de vidrio
Productos: * Belzona® 4111 (Magma Quartz),

Ubicación del cliente: Compañía petrolera en México
Fecha de aplicación: De Octubre a Diciembre del 2003

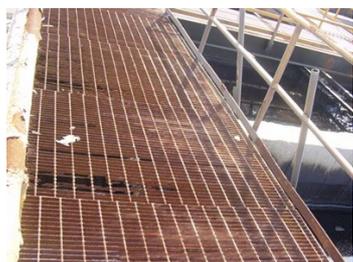
Todos los barandales del equipo de tratamientos de aguas residuales de acero al carbón se encuentran deteriorados por el ataque del ácido sulfhídrico. Se tomo entonces la desicion de sustituirlos por otros fabricados en fibra de vidrio, pero el concreto no se adhiere al la fibra de vidrio.

- * Aspecto general de los barandales y el concreto ,
- * Arreglo de acero y fibra de vidrio acondicionados ,
- * Tramo de madera forrado para encofrado ,
- * Tramo terminado listo para recibir barandal ,

Se demuele el concreto existente hasta llegar al acero y con un encofrado se moldea y adhieren el ángulo de fibra de vidrio y la base del pasamanos , con Belzona® 4111, utilizando tablas de madera forradas de plástico para evitar que se adhiera el polímero a la madera, dando como resultado un trabajo de larga vida útil y económicamente factible por la alta resistencia del sistema al ataque del ácido sulfhídrico.
