# Impulsor de residuos cloacales

ID: 1306

Ubicación del cliente: AYSA (Aguas y Saneamientos Argentinos) Argentina

Recubrimiento elastomérico de impulsor de residuos cloacales.

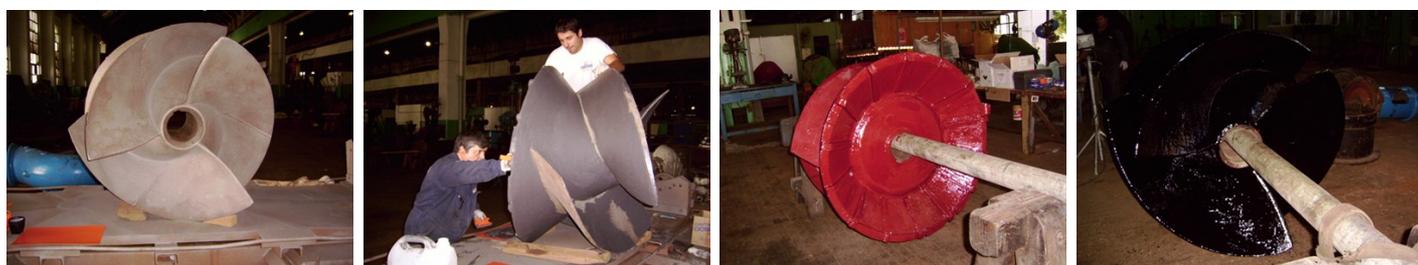
El impulsor sufría desgaste provocado por la acción corrosiva de los fluidos cloacales y erosiva de los sólidos presentes en dichos fluidos.

- \* Vista del impulsor una vez arenado. ,
- \* Recuperación con Belzona® 1311. ,
- \* Aplicación de la primera capa de Belzona® 2121 color rojo ,
- \* Aplicación de la segunda capa de 2121 color negro. ,

El recubrimiento aplicado debía soportar el ataque químico de los fluidos cloacales, así como también la erosión e impacto de los sólidos en suspensión (piedras, palos, basura en general). Estos impulsores ya no se fabrican y es muy difícil de conseguirlos, por lo tanto es una gran ventaja el poder recuperarlos y extender su vida útil. Ha sido una gran solución para este cliente ya que se han

hecho otros impulsores anteriormente, cubriéndolo por completo las expectativas de duración, usando el sistema Belzona 1311-2121 recomendado.
