# Protección contra filtraciones en bases de tanques de combustible

Ubicación del cliente: Planta de almacenamiento de combustibles, Puerto San José, Guatemala

Solicitud: Juntas, Sellos y Cuñas

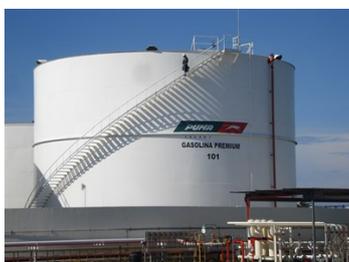
- \* Tanques ,
- \* Problema de corrosión en la base ,
- \* Aplicación de Belzona® 3111 ,
- \* Aplicación terminada ,

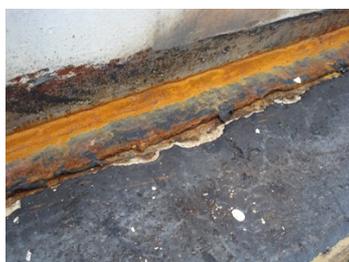
La humedad penetraba en la base cementicia del tanque, provocando daños en el piso metálico del tanque y se necesitaba evitar que el mismo fuera afectado por corrosión.
