# Protección contra filtraciones en parqueo principal de edificio

ID: 1326

**Industria:** *Industria general*  
**Solicitud:** *Áreas problemáticas del piso*  
**Sustrato:** *Cemento*  
**Productos:** *\* Belzona® 3111 (Flexible Membrane) ,*  
*\* Belzona® 4151 (Magma-Quartz Resins) ,*  
*\* <input id="gwProxy" type="hidden" /><input id="jsProxy" onclick="jsCall();" type="hidden" /> ,*

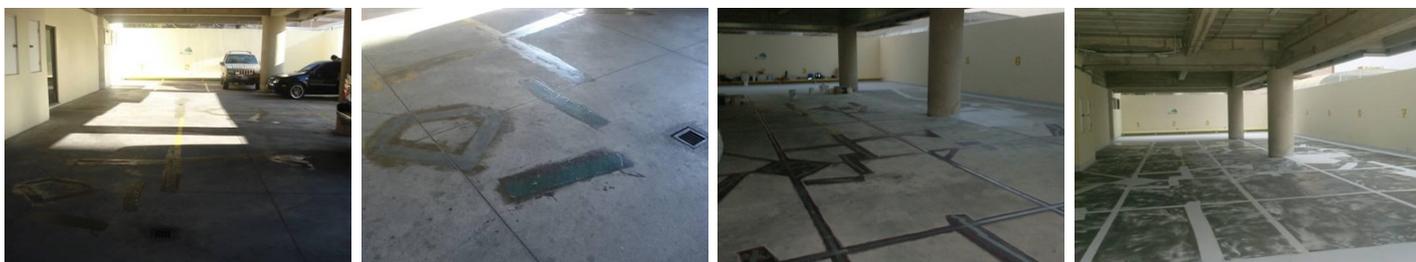
*En el parqueo de este edificio se estacionan autos blindados, que por su peso han ocasionado grietas y fisuras en las losas cementicias que provocan filtraciones de agua sucia que caen sobre autos estacionados en niveles inferiores.*

- \* Parqueo principal ,
- \* Aplicaciones anteriores ineficientes ,
- \* Acondicionamiento de juntas y grietas ,
- \* Aplicación terminada ,

Se eliminaron productos de aplicaciones anteriores que habían resultado ineficientes, Luego se realizó la limpieza de la superficie con una lustradora industrial. Se aplicó Belzona® 3111 más membrana de refuerzo Belzona® 9311 en las juntas y grietas, En el resto del área se aplicó Belzona® 4151 con agregado Belzona® 9221 para lograr una superficie antideslizante.
