# Belzona repara y protege housing de bomba centrifuga en industria minera

Ubicación del cliente: *Mina de extracción de oro, Guatemala*

Reconstrucción y revestimiento resistente a la abrasión en housing de bomba transportadora de lodos.

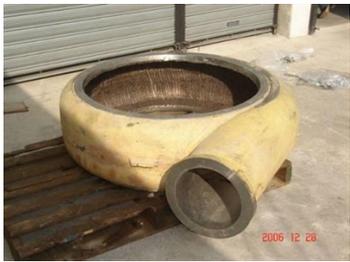
\* Housing de bomba centrifuga ,

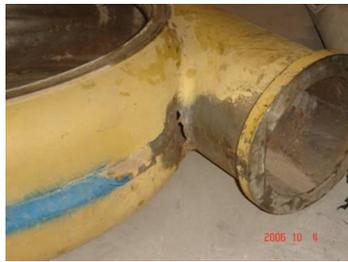
*Debido a las severas condiciones de abrasión causadas por el arrastre de sólidos en suspensión, existían severas pérdidas de espesor en la pared de la carcasa de la bomba, e incluso una perforación en el housing.*

\* Perforación por severa abrasión ,

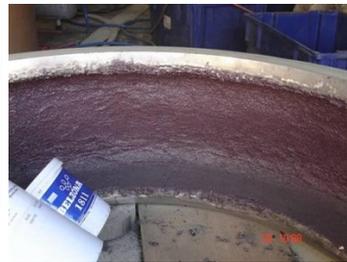
\* Aplicación de revestimiento ,

La preparación de la superficie se realizó mediante el método con chorro de arena cumpliendo la norma SSPC-SP 10 y según procedimiento SHM-11.

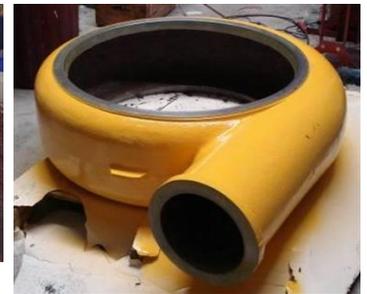
\* Aplicación terminada ,
