Belzona repara y protege tornillos sin fin en industria de jabones

ID: 1329

Solicitud: *Maquinaria de Manejo de Sólidos*

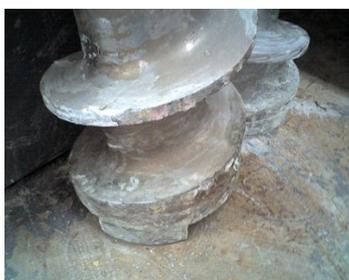
Los químicos utilizados en la formulación de los jabones provocan agujeros en la superficie metálica de los tornillos y las cargas de carbonatos de la mezcla de jabón ocasiona desgaste por abrasión en el mismo.

- * Daños por abrasión en tornillos extrusores ,
- * Superficie preparada ,
- * Aplicación de la primera capa de Belzona® 1321 color gris ,
- * Aplicación terminada a dos capas (Belzona® 1321 color azul) ,

Reconstrucción de daños por abrasión y aplicación de un revestimiento para proteger el tornillo del desgaste por abrasión y corrosión.
