# Laminación en Caliente, Restaurar Laterales y Piso Housing RSB

Ubicación del cliente: *Ternium Siderar, San Nicolás, Buenos Aires, Argentina*

Solicitud: *Juntas, Sellos y Cuñas*

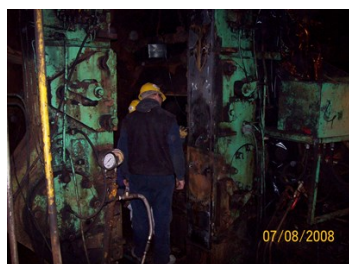
*Deterioro de superficie por corrosión en plano de apoyo de cilindros de respaldo, produciendo desperfectos en el tratamiento de la chapa laminada en caliente.*

- \* Housing RSB. ,
  - \* Preparación de superficie. ,
  - \* Sellado lateral con Belzona® 1221 de placas a rellenar. ,
  - \* inyectado de Belzona® 1321. ,
- \* <input id="gwProxy" type="hidden" /><input id="jsProxy" onclick="jsCall();" type="hidden" /> ,
