Zócalos de tanques

Industria:	Industria general	Ubicación del cliente:	Solvay Indupa, Bahía Blanca
Solicitud:	Juntas, Sellos y Cuñas	Fecha de aplicación:	Agosto 2008
Sustrato:	Acero al carbono / Hormigón		
Productos:	* Belzona® 3111 (Flexible Membrane) Belzona® 9321(Lagseal Reinforcement Sheet) Belzona® 3921 (GSC Surface Conditioner) Belzona® 3911 (PSC Surface Conditioner),

Tanque de almacenamiento de Soda Cáustica

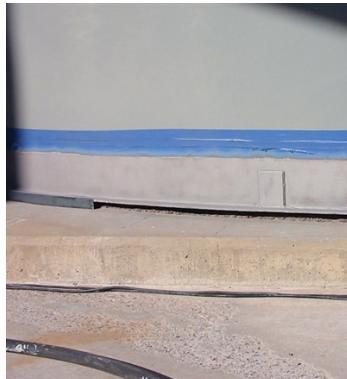
* Se suelda la planchuela en el perímetro para disminuir espacio entre las partes APLICACIÓN de acondicionadores para hormigón y para metales no porosos APLICACIÓN de Belzona® 3111 Vista de aplicación finalizada ,

La aplicación se realizó según el folleto Belzona de Sistema Know-How GSS-3. Los pasos fueron los siguientes: Soldado de planchuela en el perímetro para disminuir el espacio libre, de manera de diera respaldo a la membrana. Delimitación del área de aplicación. Arenado, control de perfil de anclaje. Verificación de contenido de sales en el sustrato. APLICACIÓN de acondicionadores. APLICACIÓN de membrana.
