# RELLENANDO PROFUNDA EROSION EN BOMBA DE VACIO

Ubicación del cliente: *Mina Polimetálica en los Andes peruanos a 4,000 m.s.n.m.*

Interior de cuerpo central carcasa de una gran bomba de vacío tipo sello de anillo líquido

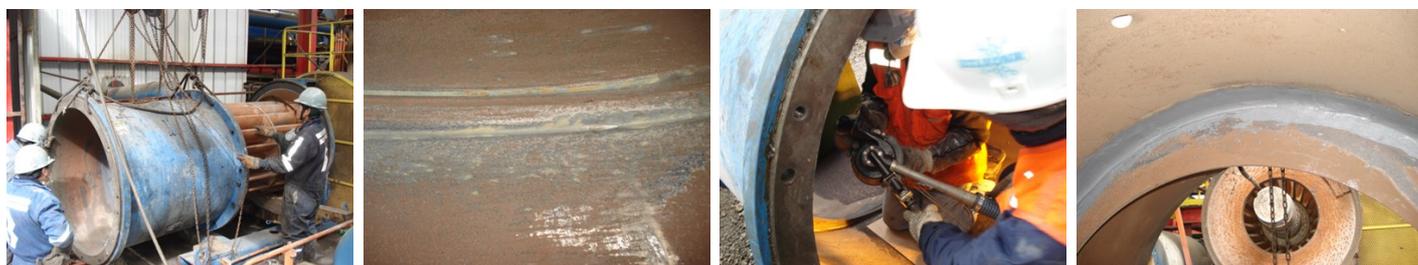
## Descripciones de fotografías

*El agua de sello arrastra sólidos erosionando profundamente el cuerpo central en toda la vuelta, a ambos lados de la nervadura central debilitando la carcasa preocupantemente y hasta llegando a perforar en un punto.*

- \*
- \* Desmontando componentes ,
- \* Ranuras formadas por erosión en toda la vuelta a ambos lados ,
- \* Rellenando con Belzona® 1311 ,
- \* Zona reconstruida recubierta luego con Belzona® 1341. ,
- ,

La aplicación se llevó a cabo de conformidad con el folleto Belzona Know-How de el Sistema CEP-5. Se granalló localmente y luego se reconstruyó forma rellenando con Belzona® 1311 y se recubrió la zona con Belzona® 1341.
