# BELZONA® 1311 COMO SOLDADURA EN FRIO PARA RECONSTRUIR EJE DE COLA

Eje de cola de Barco Remolcador

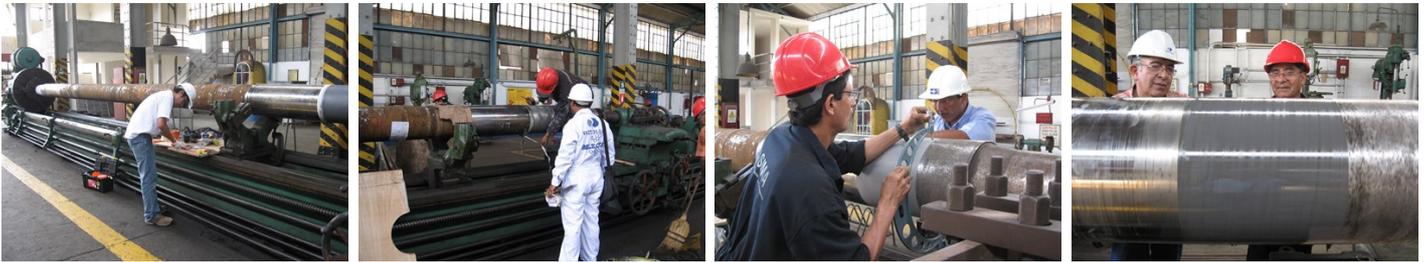
Desgaste en eje por roce de empaquetadura prensaestopa

- \* Eje de cola de 9.00 m sobre el torno ,
- \* Zona a reconstruir pre-maquinada y arenada ,
- \* Acabado dimensional y rugosidad perfecta ,
- \* Satisfacción total ,

La aplicación se llevó a cabo de conformidad con el folleto Belzona Know-How de el Sistema MPT-1. Reconstrucción a su medida y forma original, aportando material Belzona® 1311, preparando y dando acabado por mecanizado.

El método convencional de rellenar con soldadura de fusión implica riesgo de deformar el eje y aportar perjudiciales tensiones. Belzona® 1311 usado para rellenar como una soldadura en frío facilita la solución pero también reduce costos y tiempos.
