# BELZONA® 1111 COMO SOLDADURA EN FRIO PARA TÚNEL DE BANCADA EN MOTOR

ID: 1457

Túnel de Bancada en Monoblock de gran Motor Diesel de 8 cilindros en línea

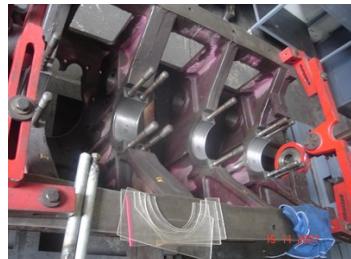
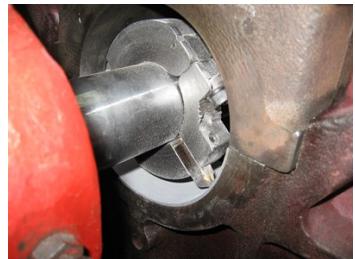
*Alojamiento de cojinetes de bancada agrandados*

\* 1. Block de motor diesel y moldes plásticos 2. Asiento preparado segúnen ENC-3a 3. Relleno con Belzona® 1111 4. Barrenado para dar acabado ,

Reconstrucción a sus dimensiones originales, aportando material Belzona® 1111. Previamente se pre-mecanizó la superficie, se desengrasó, se instalaron tapones con desmoldante Belzona® 9411 en ductos de lubricación y se granalló la zona a aplicar para una mejor preparación de superficie. Se preparó un molde para facilitar el relleno y posteriormente se barrenó el túnel, de acuerdo con el folleto Belzona de Sistema Know-How ENC-3a para la reconstrucción de alojamientos de cojinetes agrandados con técnicas de torneado.
