# Válvula de lastre

Ubicación del cliente: *Astillero Tandanor, Buenos Aires, Argentina*

Reparación del sello de goma de válvula de lastre de buque.

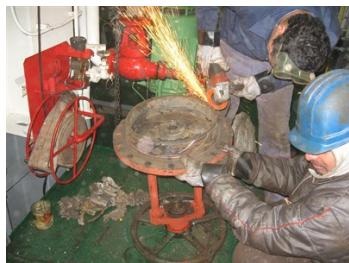
*El sello de la válvula se dañó, permitiendo el ingreso de agua por debajo del mismo y produciendo corrosión en el metal base. El forro de goma se desprendió en su totalidad.*

\* Retiro del forro existente Aplicaci&acute;n de Belzona® 2911 acondicionador de superficies Reparaci&acute;n terminada con Belzona® 2121 (D&A Hi-Coat Elastomer) ,

Se retiraron los restos adheridos del forro de goma y se limpió la superficie con herramientas manuales. Una vez desengrasada la superficie con acetona industrial, se aplicó Belzona® 2911 acondicionador de superficies. Luego se revistió completamente el área con Belzona® 2121, creándose un nuevo sello de goma totalmente resistente. Se siguió el folleto Belzona de Sistem Know-How SHM-9 para creación y reparación de forros de caucho.
