# PROTECCIÓN PARA PISOS USANDO BELZONA® 5231

Ubicación del cliente: *Embotelladora de bebidas / Guayaquil - Ecuador*

Solicitud: *Áreas problemáticas del piso*

Fecha de aplicación: *Abril 2010*

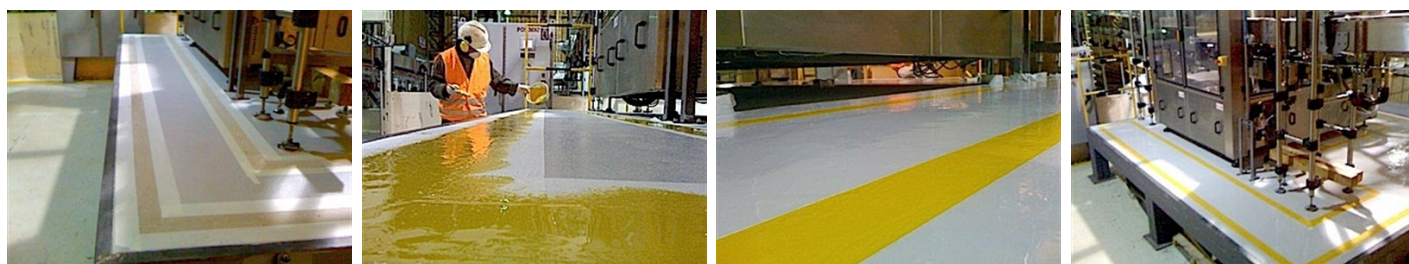
- \* Belzona® 5231 siendo aplicado ,
- \* Segundo nivel de Belzona® 5231 ,
- \* Detalle de la aplicación finalizada ,
- \* Aplicación finalizada ,

Aplicación de sistema anti-deslizante en plataforma de concreto de máquina embotelladora de gaseosas.

La aplicación se realizó de acuerdo con el folleto de sistema Belzona Know- How FPA-8 para pisos con problemas.

Productos Belzona fueron elegidos for su adherencia del sistema mayor al coeficiente del sustrato, su resistencia química, acabado sobresaliente, y fácil limpieza y mantenimiento.
