PROTECCIÓN PARA PISOS

ID: 1466

Ubicación del cliente: *AMCOR elaboradora de PET Packing /
Guayaquil - Ecuador*

Solicitud: *Áreas problemáticas del piso*

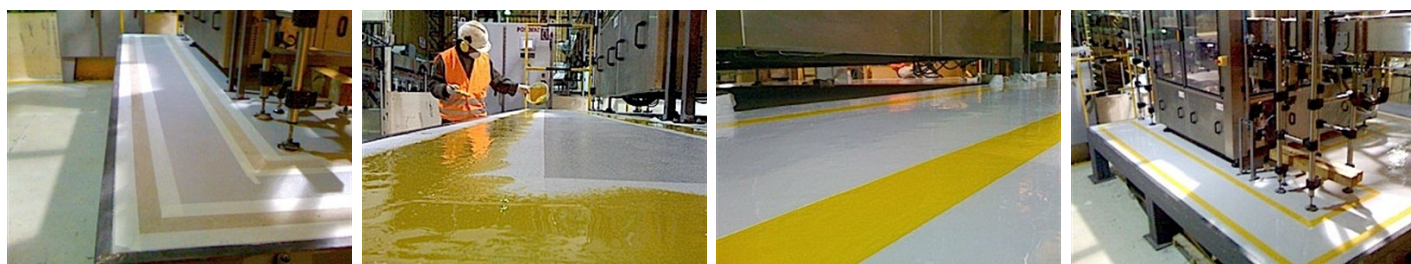
Descripciones de fotografías

Provisión de superficies de seguridad alrededor de maquinaria

Superficie con alto nivel de contaminación e impregnación

- * Belzona® 5231 Gris Claro ,
- * Aplicación de Belzona® 5231 Amarillo ,
- * Delimitación de zonas peatonales ,
- * Trabajo terminado ,

Protección de piso, aplicación de sistema anti-deslizante y señalización en áreas peatonales.

Las aplicaciones se llevaron a cabo de conformidad con los folletos Belzona Know-How de los Sistemas FPA-3, FPA-4 y FPA-8.
