SELLADO DE FUGA ACTIVA

ID: 1510

Ubicación del cliente: INTERAGUA / Guayaquil - Ecuador
Fecha de aplicación: Agosto 2010

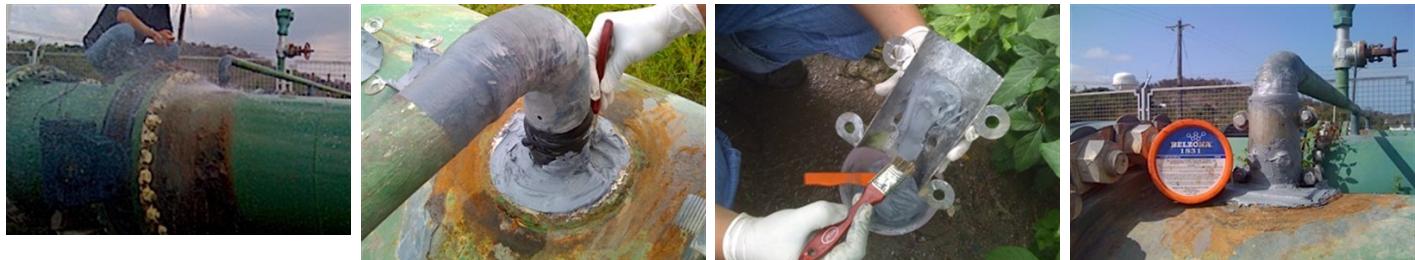
Fisura en el cordón de soldadura a una presión de 4 bar, no es posible detener la emisión de agua o la disminución de la presión.

- * Estado inicial de la fuga ,
- * Belzona® 1291 y Belzona® 1161 ,
- * Medias cañitas de soporte y reforzamiento de tubería ,
- * Trabajo finalizado ,

Presencia de fuga activa en el cuello de tubería.

VPF- 8 para la reparación de huecos y grietas en carcasa.

VPF-10 para unión y sellado de tuberías.

VPF-11a para la reparación de tuberías de metal o plástico.

VPP-15 para la creación de forros para soporte de tuberías y fijación de placas de desgaste.
