# PROTECCIÓN PARA PISOS CONTRA LA ABRASIÓN

ID: 1522

Ubicación del cliente: *UNILEVER / Guayaquil - Ecuador*  
Fecha de aplicación: *Agosto 2010*

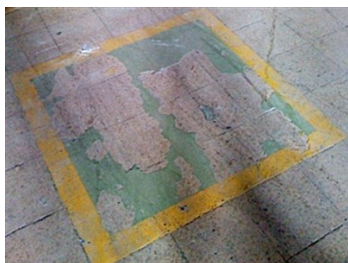
*Decoloración y desprendimiento prematuro del revestimiento en área de pallets.*

- \* Estado inicial del área de pallets ,
- \* Preparación de superficie ,
- \* Área lista para la aplicación ,
- \* Trabajo finalizado ,
