# Protección de bandas transportadoras

ID: 1548

Ubicación del cliente: *Cantera de grava, Panama*  
Fecha de aplicación: *Febrero, 2010*

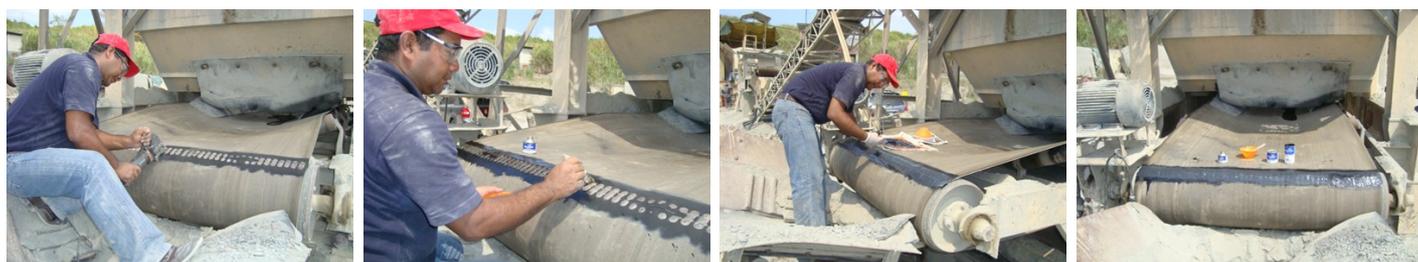
## Descripciones de fotografías

*Frecuentemente las bandas estaban presentando mecánicas debido a fallo prematuro en las grapas.*

- \*
- \* Preparación de la superficie ,
- \* Acondicionamiento de la superficie ,
- \* Aplicación de Belzona elastomero ,
- \* Grapas protegidas ,
- ,

Sellar y proteger grapas de bandas transportadoras con Belzona Elastomero.

La aplicación se llevó a cabo de conformidad con el folleto Belzona Know-How de el Sistema SHM-4. Preparación de la superficie con MBX-Blaster.
