# Protección base de tanque

ID: 1549

Sellar y proteger bases de tanques de combustible con Belzona

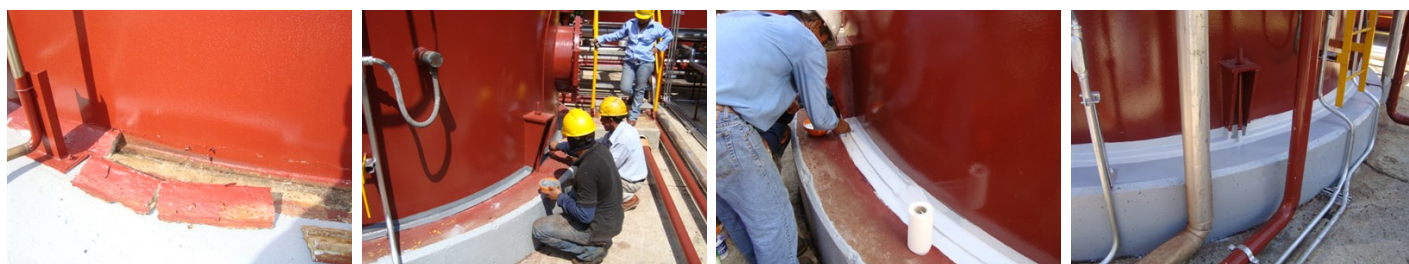
## Descripciones de fotografías

*Producto convencional falló y las bases de tres tanques estaban expuestas a entrada de agua y corrosión de las estructuras.*

- \* Producto que falló;
- \* Acondicionando superficie ,
- \* Flexible membrana con tela de refuerzo ,
- \* Trabajo terminado ,
- ,

La aplicación se llevó a cabo de conformidad con el folleto Belzona Know-How de el Sistema GSS-3.
