BELZONA protege al direccionador de carbón

ID: 1656

Ubicación del cliente: *Plata de generación de energía de carbón. Ontario, Canadá.*

Solicitud: *Maquinaria de Manejo de Sólidos*

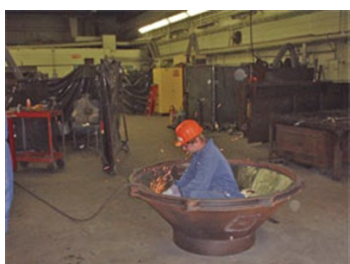
* Preparación de la superficie El producto se mantuvo tibio con la ayuda de esta tubería de vapor Aplicación finalizada. ,

El acero nuevo fue colocado en su lugar. El acero se preparó a mano y el Belzona® 1812 se aplicó a un espesor de 1/8". El sistema Belzona proporciona una excelente resistencia a la abrasión, mientras que asegura que el carbón se mueva como es requerido.
