# Protección probada de Belzona en las turbinas de vapor

Ubicación del cliente: Planta de generación de energía  
Vladimirsky. Rusia.

El diafragma y los canales debajo del soporte de la turbina de vapor de presión media.

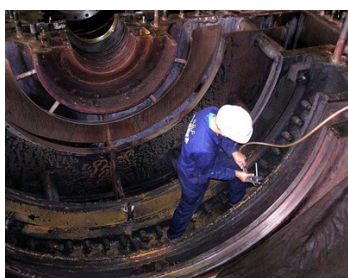
Después de más de 35 años (235.000 horas) en servicio, durante una inspección en 2003, se reveló que la turbina enfrentaba severos daños de erosión causados por la humedad del vapor. Los daños tenían hasta 8mm de ancho y 10 mm de profundidad.

- \* Limpieza por chorro de arena ,
- \* Después del granallado, el daño se hizo evidente ,
- \* Aplicación del Belzona® 1391 ,
- \* Trabajo finalizado ,
