# BELZONA® 1511/1591 toma el calor

ID: 1663

La brida de la turbina LP en una turbina generadora de vapor.

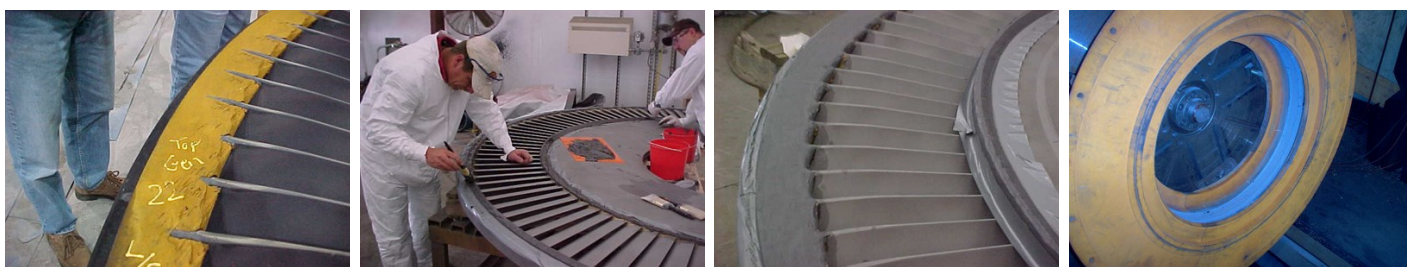
Cortes de vapor en el diafragma metálico. La soldadura hubiese distorsionado la brida, y la pequeña interrupción del servicio llevó a los ingenieros a acudir a Belzona por una alternativa adicional.

- \* La brida erosionada antes de la reparación ,
- \* Belzona® 1511 siendo usado para reconstruir los bordes y las áreas de corte de vapor ,
- \* Belzona® 1511 reconstruye el perfil original y listo para ser maquinado ,
- \* El revestimiento de Belzona® 1591 luego de maquinado ,

La aplicación fue llevada a cabo de acuerdo con el Folleto de Sistema Belzona Know-How GSS-6. Se usó el Belzona® 1511 para reconstruir el daño (hasta de 1/2"), luego se maquinó hasta conseguir el perfil deseado antes del revestimiento con el Belzona® 1591.
