Belzona protege filtro de intercambio iónico

ID: 1665

Ubicación del cliente: *Planta de generación de energía, Moscú, Rusia.*

Revestimiento del filtro de intercambio de iones, usado para producir agua para las calderas.

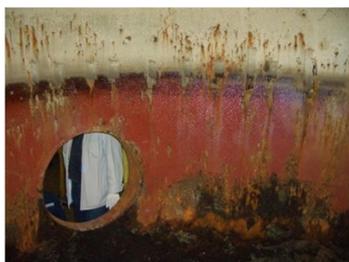
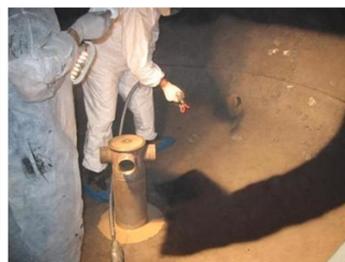
Luego de 50 años de servicio había ampollas, huecos y capas de sal debajo del revestimiento polimérico original. Cuando se removió el revestimiento viejo, en el sustrato se detectaron muchas marcas de corrosión por picadura.

- * Interior del filtro ,
- * Areas dañadas dentro del filtro ,
- * Aplicando con spray Belzona® 5811 ,
- * Aplicación finalizada ,

La aplicación fue ejecutada de acuerdo con el Folleto de Sistema Belzona Know-How TCC-5. Se soldaron los hoyos profundos. Belzona® 1111 reconstruyó las áreas que presentaron corrosión por picaduras. El revestimiento se aplicó por pulverización sin aire.
