Revestimiento Belzona para área de contención de ácido

ID: 1701

Industria: Agua / Aguas Residuales
Solicitud: Tanques y Áreas de Contención de Químicos
Sustrato: Hormigón
Productos: * Belzona® 4311 (Magma CR-1),

Ubicación del cliente: Autoridad del agua, Reino Unido
Fecha de aplicación: 2002

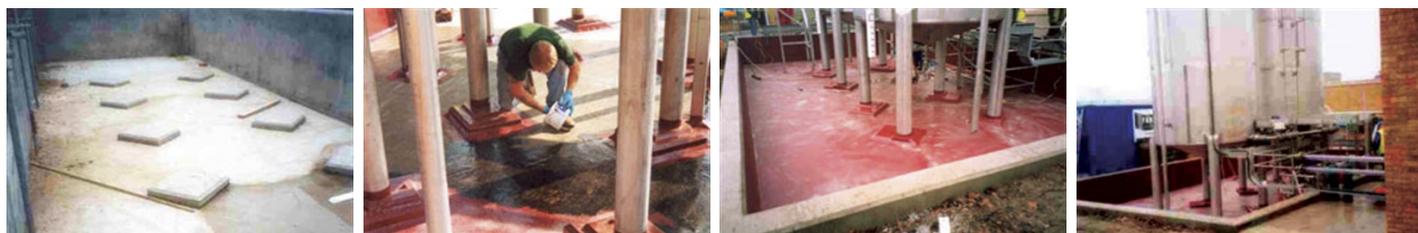
Descripciones de fotografías

- * Muros de contención de nueva construcción (se observan bases de concreto a ser usadas como soporte de tanque),
- * Aplicación en proceso,
- * y 4. Aplicación culminada,

Áreas de contención, de nueva construcción, para 75% de ácido fosfórico.

La aplicación fue llevada a cabo de acuerdo con el folleto de sistema Belzona Know-How TCC-15. Se empleó también el sistema Belzona Know How TCC-8 para la aplicación de superficies antideslizantes en áreas peatonales.

Un total de cinco muros de contención fueron revestidos. Belzona® 4311 fue elegida por su resistencia prolongada al contacto con el ácido.
