# BOMBA DE AGUA DE LLUVIA PROTEGIDA CON BELZONA DURANTE 10 AÑOS

ID: 1710

**Solicitud:** Bombas centrífugas

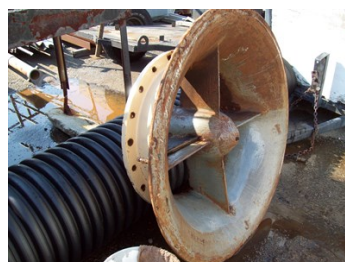
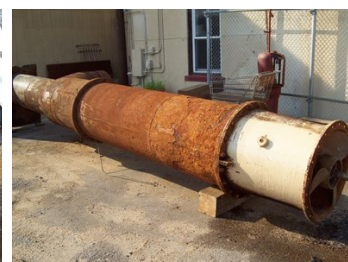
- \* Campana de succión revestida en 1998 ,
- \* Difusor revestido en 1998 ,
- \* Campana de succión en 2008 Difusor en 2008 ,

La aplicación se realizó de acuerdo a los folletos Belzona de Sistema Know-How CEP-10 y CEP-4. La campana de succión y el difusor se granallaron y revistieron con Belzona® 1321 en el interior y Belzona® 5811 en el exterior.

El personal de la autoridad civil estaba muy descontento con la corta vida en servicio de la bomba vertical de agua de lluvia original. Se aplicó un revestimiento Belzona para proteger la bomba nueva de los efectos dañinos del ciclo de erosión/corrosión. La nueva bomba se retiró después de 10 años en servicio para reemplazarla por una bomba más grande. Tras la inspección se observó que el 100% del revestimiento con Belzona® 5811 se mantenía intacto, al igual que más del 95% del revestimiento con Belzona® 1321.
