# BELZONA RENOVIERT HUNDEZWINGERBEREICHE EINES MILITÄRSTÜTZPUNKTS

Industrie: *Militär*

Standort des Kunden: *Militärstützpunkt im Norden Alabamas, USA*

Antragsdatum: *April 2006*

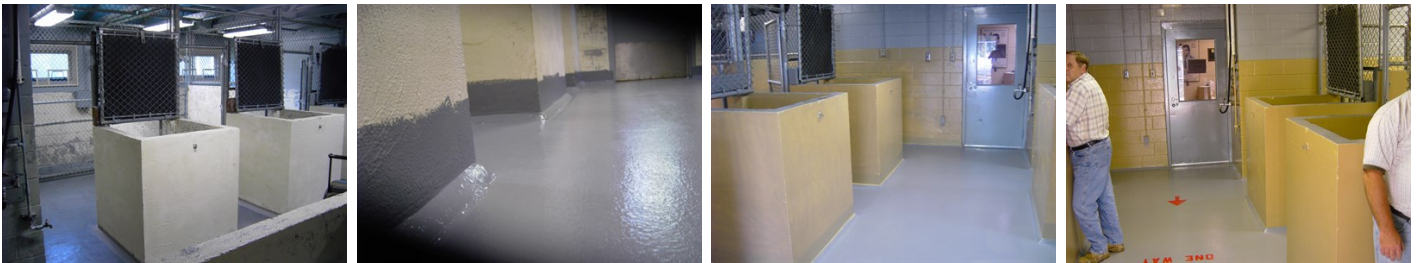
\* 1. Vorbereitet und fertig zur Beschichtung 2. Beschichtete Böden und Wände 3. Fast fertige Beschichtung der Wände 4. Abgeschlossene Anwendung ,

Die Anwendung wurde gemäß den Belzona Know-how System Infoblättern FPA-3 und TCC-15 durchgeführt. Es musste eine rutschfeste Oberfläche hergestellt werden, die jedoch an den Hundepfoten keine Verletzung herbeiführen durfte. Aus diesem Grund wurden zunächst verschiedene Zuschlagstoffe ausprobiert. Hierbei erwies sich ein nicht standardisierter Belzona Zuschlagstoff als ideal geeignet. Zwischen den Wänden und Böden wurden Wölbungen geformt und mit Belzona 5111 (Ceramic Cladding) ein schmutzabweisender Abschluss erzielt.
