# BELZONA DICHET OFFENE ABLAUFRINNE AB

Standort des Kunden: Chemikalienhersteller (Chrom), GB

Anwendung: Tanks und Eindämmungsbereiche für  
Chemikalien

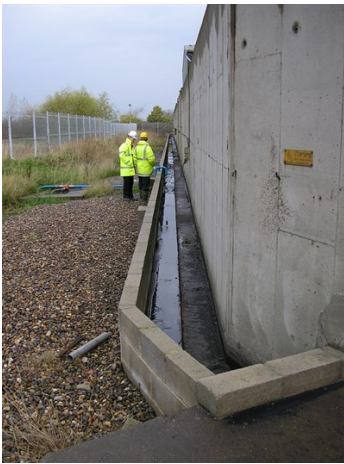
Bei starkem Regen wurde die Ablaufrinne undicht, sodass Wasser durch das Betonfundament/die Schnittstellen der Blöcke und durch die porösen Blöcke selbst drang.

\* 1. Allgemeine Ansicht der offenen Ablaufrinne 2. Erste Schicht Belzona 5811 (Immersion Grade) 3. Zweite Schicht Belzona 5811 (Immersion Grade) 4. Die fertige Anwendung ,

Die Anwendung wurde gemäß dem Belzona Know-how System Infoblatt TCC-15 durchgeführt. Zur Entfernung von Schmutz und Verunreinigungen wurde die Ablaufrinne mit einem Hochdruckreiniger gereinigt und anschließend getrocknet. Die Schnittstellen zwischen Fundament und Wand wurden mit Belzona 4131 (Magma-Screed) ausgekehlt und dann mit zwei Schichten Belzona 5811 (Immersion Grade) beschichtet.
