# BELZONA OFFRE UNE PROTECTION A LONG TERME AU TOIT D'UN OBSERVATOIRE

ID: 1799

Industrie: *Bâtiments et structures* Localisation du client: *Ecosse*  
 Application: *Zones problématiques du toit* Date de la demande: *1974*  
 Substrat: *Papier-mâché*  
 Des produits: *\* Belzona 3111 (Flexible Membrane) Belzona 5151 (Hi-Build Cladding) ,*

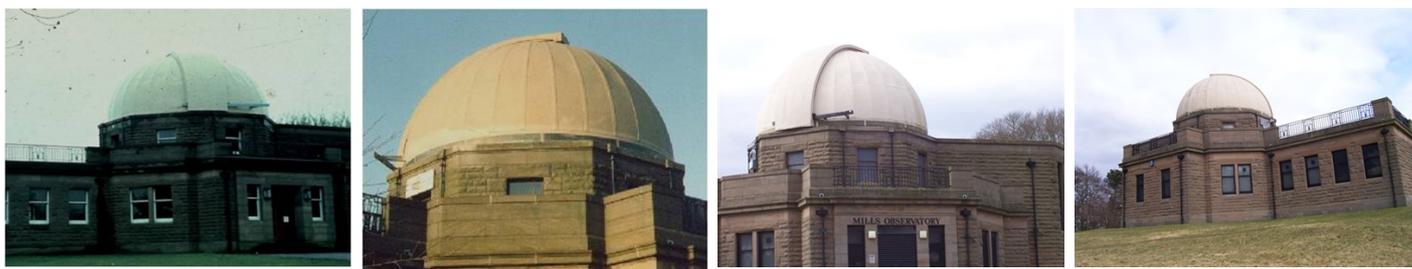
*Le toit en dôme de l'Observatoire souffrait de problèmes de maintenance importants en raison de la pénétration d'eau dans la structure délicate du dôme.*

\* 1. Application d'origine en 1974 2. Rénovation en 1988 3. Inspection de l'application en 2010 4. Revisite de l'application en 2010 toujours en excellente condition ,

Le système de renforcement complet Belzona 3111 avait été appliqué en 1974. Après cette application Belzona, le toit était rénové en 1988 à l'aide d'une couche unique de Belzona 3111 pour une imperméabilité totale pour les années à venir. Le Belzona 5151 a été appliqué en 2003 pour une finition esthétique.

L'application a été revisitée de nouveau en 2010, montrant alors que l'application demeurait en parfait état. Les propriétés auto-nettoyantes du Belzona 5151 maintient une excellente apparence du toit.
