BELZONA 3111 (FLEXIBLE MEMBRANE) – SCHUTZ IN EINEM KRAFTWERK

ID: 1802

Industrie: Gebäude & Strukturen
Anwendung: Problemzonen am Dach
Substrat: Stahl
Produkte: * Belzona 3111 (Flexible Membrane) ,

Standort des Kunden: Stadtwerke San Antonio, Texas, USA
Antragsdatum: 2002

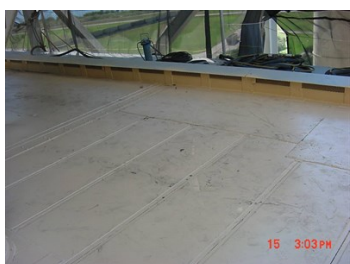
Durch die Fugen des aufklappbaren Dachs drang Wasser ein, sodass die Kohle feucht und der Brennstoff-Wirkungsgrad reduziert wurde. Darüber hinaus war der Arbeitsbereich aufgrund der Feinkohle auf den Förderbändern extrem schmutzig.

* 1. Das Dach über dem Kaskadenbereich vor der Anwendung (Fugen beachten) 2. Abgeklebte Fugenbereiche 3. Auftrag der ersten Schicht Belzona 3111 (Flexible Membrane) 4. Fertiges Dach (Das Dach wurde nach der Belzona Anwendung angestrichen) ,
