# BELZONA PROLONGE LA VIE D'UN PNEU DE POIDS LOURD

ID: 1816

Pneu d'un poids lourd.

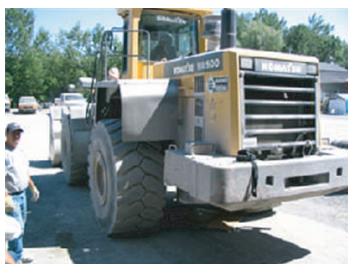
*Une fissure risque de corroder l'armature.*

\* 1. Photographie du poids lourd. 2. Fissure avant/après la préparation de surface. Notez que l'on peut voir le fil d'acier après l'ouverture en "V". 3. Pose de la bande de renforcement et recouvrement avec le Belzona 2211 (MP Hi-Build Elastomer). 4. L'application est terminée.

L'application a été réalisée selon la procédure Belzona SHM-9.

Belzona 2211 (MP Hi-Build Elastomer) permet de protéger et de renforcer le pneu avant que la corrosion ne puisse faire son chemin à l'intérieur et attaquer l'armature.
