BELZONA БЕРЕТСЯ ЗА БЕЗОПАСНОСТЬ МЕЖДУНАРОДНОГО КОНФЕРЕНЦ-ЦЕНТРА

ID: 1936

Главный вход в Конференц-центр

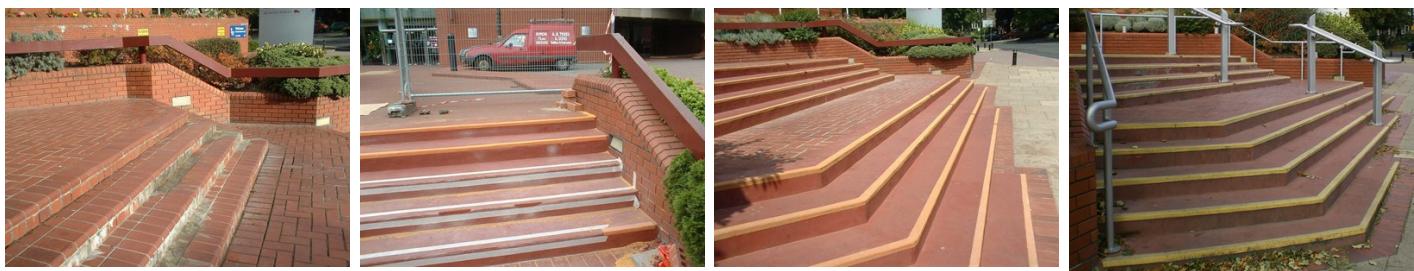
Описание фотографий

Поверхность плитки, которой вымощены ступеньки, представляла опасность подскользывания, особенно будучи мокрой. В дополнение к этому, ступеньки подвергались интенсивным пешеходным нагрузкам и нецелевой эксплуатации скейтбордистами, что потребовало обновления их состояния, отражающего статус Международного конференц-центра.

* 1. Состояние ступенек до ремонта. 2. Поверхности маскированы для создания контура противоскользящего покрытия. 3. Законченный ремонт. 4. Отремонтированная поверхность после 6 лет эксплуатации. ,

Применение происходило в соответствии с листовками о применении материалов - Belzona Know-How System Leaflet FPA-1 и FPA-8.

Клиент был очень доволен эстетичным внешним видом отремонтированной поверхности, для создания которой использовался специальный Золотистый вид Belzona 9221, который кроме удовлетворения требований безопасности, сочетался с Эмблемами Организаций. После 6 лет

эксплуатации в тяжёлых условиях Belzona по-прежнему обеспечивает превосходные эксплуатационные характеристики и шероховатую поверхность, которая менее предпочтительна для скейтбордистов.
