# BELZONA БЕРЕТСЯ ЗА БЕЗОПАСНОСТЬ МЕЖДУНАРОДНОГО КОНФЕРЕНЦ-ЦЕНТРА

ID: 1936

Главный вход в Конференц-центр

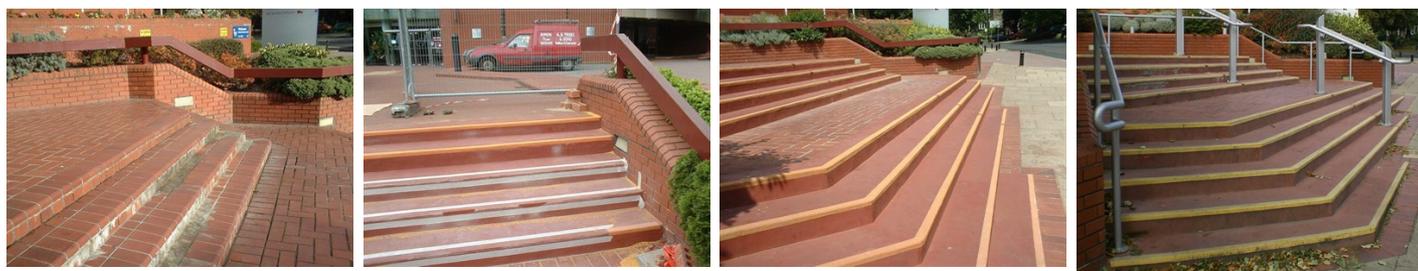
## Описание фотографий

Поверхность плитки, которой вымощены ступеньки, представляла опасность подскользывания, особенно будучи мокрой. В дополнение к этому, ступеньки подвергались интенсивным пешеходным нагрузкам и нецелевой эксплуатации скейтбордистами, что потребовало обновления их состояния, отражающего статус Международного конференц-центра.

\* 1. Состояние ступенек до ремонта. 2. Поверхности маскированы для создания контура противоскользящего покрытия. 3. Законченный ремонт. 4. Отремонтированная поверхность после 6 лет эксплуатации. ,

Применение происходило в соответствии с листовками о применении материалов - Belzona Know-How System Leaflet FPA-1 и FPA-8.

Клиент был очень доволен эстетичным внешним видом отремонтированной поверхности, для создания которой использовался специальный Золотистый вид Belzona 9221, который кроме удовлетворения требований безопасности, сочетался с Эмблемами Организаций. После 6 лет

эксплуатации в тяжёлых условиях Belzona по-прежнему обеспечивает превосходные эксплуатационные характеристики и шероховатую поверхность, которая менее предпочтительна для скейтбордистов.
