# BELZONA – ПРОВЕРЕННАЯ ЗАЩИТА ПАРОВОЙ ТУРБИНЫ

ID: 1938

Диафрагма и каналы лопаток цилиндра среднего давления паровой турбины.

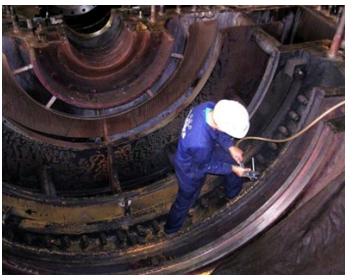
\* 1. Проведение дробеструйной обработки. 2. После дробеструйной обработки отчётливо видна степень повреждений ,

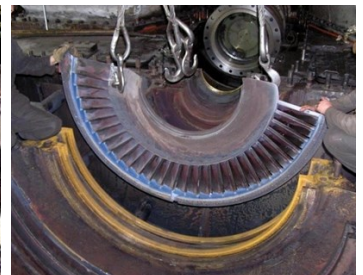
После 5 лет эксплуатации турбина была осмотрена (Июль 2008 г.) – результаты осмотра были крайне удовлетворительными. Сохранность поверхностей каналов лопаток составила 95 –100%. Продукт Belzona® 1391 на восстановленных областях был практически без повреждений. В зоне фазового перехода, незначительные повреждения были легко восстановлены. Рекомендательное письмо от клиента выразило полное удовлетворение, и проинформировало компанию о плане

Применение происходило в соответствии с листовками о применении материалов – Belzona Know-How System Leaflet CEP-3 & 5.
