BELZONA – ПРОВЕРЕННАЯ ЗАЩИТА ПАРОВОЙ ТУРБИНЫ

Диафрагма и каналы лопаток цилиндра среднего давления паровой турбины.

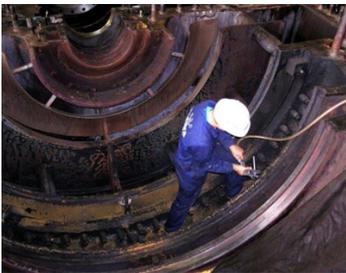
* 1. Проведение дробеструйной обработки. 2. После дробеструйной обработки отчётливо видна степень повреждений ,

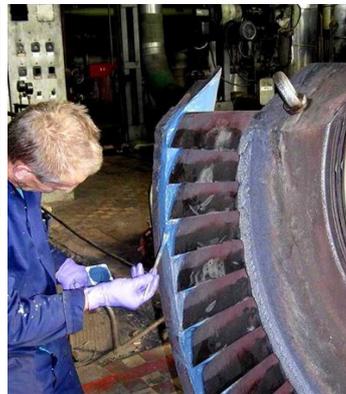
С начала эксплуатации до инспекции в 2003 г. турбина отработала более 35 лет (253000 часов). Инспекция показала, что в результате интенсивной капельной эрозии влажным паром образовались повреждения шириной до 8 мм и глубиной 10 мм.
