# BELZONA ПРИВОДИТ В ПОРЯДОК СПЕЦМАШИНЫ ДЛЯ ПОСЫПАНИЯ ДОРОГ В ЗИМНЕЕ ВРЕМЯ

Заявление: *SHM-Solids Handling Machinery*

Винтовой шнек грузовика для разбрасывания противогололедных материалов (ПГМ) .

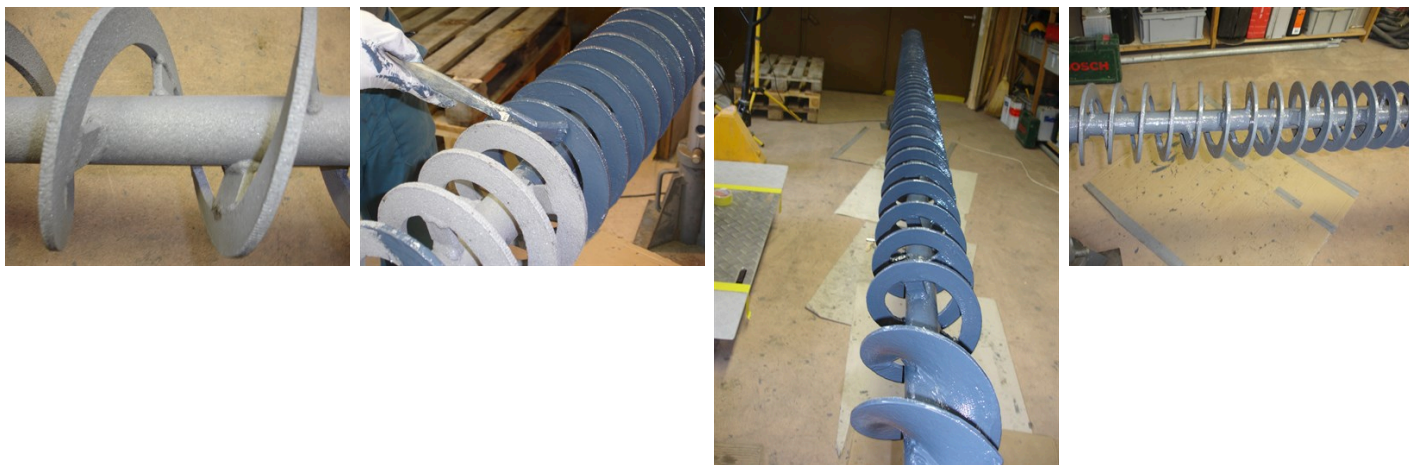
## Описание фотографий

*Винтовые шнеки были изношены из-за абразивного действия соляных смесей и коррозии, приводящей к более короткому ожидаемому сроку службы.*

\* 1. Винтовой шнек после дробеструйной обработки. 2. Нанесение первого слоя Belzona® 1321 (синего цвета). 3. Шнек после нанесения первого слоя материала. 4. Законченное применение, после нанесения второго слоя Belzona® 1321 (серого цвета). ,

Применение происходило в соответствии с листовками о применении материалов - Belzona Know-How System Leaflet SHM-14. Два слоя Belzona® 1321 были нанесены на поверхность после её дробеструйной обработки.

На фотографиях показано нанесение покрытия на новый винтовой шнек. Подобное применение уже успешно проводилось в 2003 году на винтовом шнеке меньшего размера, также создавая защитное покрытие используя Belzona® 1321. По прошествии 6 лет шнек всё ещё находился в эксплуатации и в хорошем состоянии, превзойдя все ожидания клиента.
