BELZONA REPARÉ ET PROTÉGÉ LE TUNNEL D'UN HÔPITAL

ID: 1970

Localisation du client: Hôpital, Royaume-Uni

Application: Zones problématiques au sol

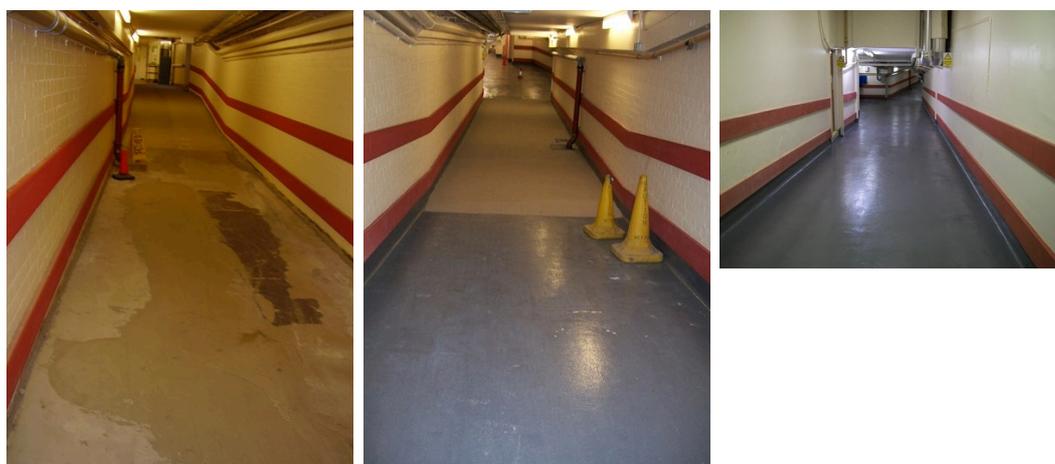
Descriptions des photographies

En raison du passage intense dans ce tunnel reliant les deux ailes de l'hôpital, le sol s'est usé et est donc devenu inégal.

* 1. Sol endommagé; 2. Sol endommagé; recouvert de la première couche de Belzona 5231 3. Application terminée ,

Des dommages et un sol inégal dans un tunnel reliant deux ailes de l'hôpital.

L'application a été effectuée en accord avec la procédure Belzona FPA-1 et 8. Belzona 4131 a été appliqué dans un premier temps pour refaire la surface du béton endommagé. Après ceci, deux couches de Belzona 5231 (en incorporant 10% d'agrégats supplémentaires) ont été appliquées afin de protéger la surface, mais aussi afin de la rendre antidérapante.

Puisque le tunnel devait être ouvert tous les jours à 6 heures le matin, le sous-traitant effectuait les travaux dans la soirée, afin de s'assurer que le produit avait durci et qu'il était prêt pour la matinée à venir. L'application ne s'est étalée que sur 3 jours.
