# КРОВЛЯ ПЕКАРНИ ЗАЩИЩЕНА С ПОМОЩЬЮ BELZONA

ID: 2009

Заявление: *RPA-Roof Problem Areas*

Местоположение *Пекарня г. Абилин, Техас,*

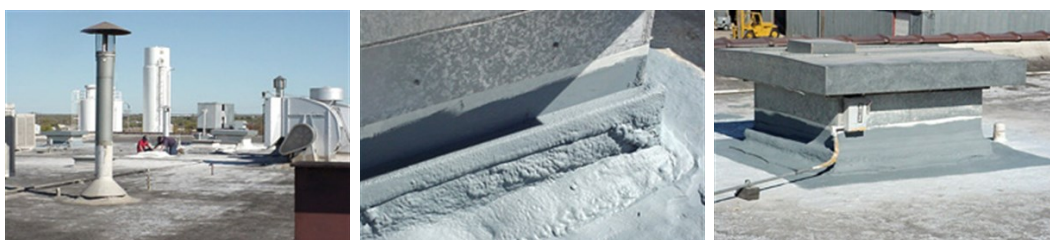
*Проникновение воды внутрь здания через трещины и вздутия на некоторых участках кровли, возникшие в результате многолетнего воздействия солнца и тепла на поверхность.*

\* 1. Вид кровли во время проведения работ 2. Крупный план растрескавшегося/вздувшегося покрытия с нанесением системы Belzona® 3111 (Эластичная Мембрана) и Belzona® 3921 (Кондиционер GSC) 3. Герметизация проблемного участка кровли 4. Герметизация иного проблемного участка кровли ,

Теплоизолированная кровля. Некоторые участки покрыты силиконом, другие - дегтем и мелким гравием.

Применение было выполнено в соответствии с листовками по применению Belzona (Know-How System Leaflets) RPA-1 и RPA-8

В качестве пробы, перед началом применения продукта, небольшая течь была заделана в офисе гл. управляющего. Поверхности придали шероховатость, нанесли Belzona® 3921, и затем установили армированную систему Belzona® 3111 (Эластичная Мембрана). За время испытательного срока в течение двух месяцев, во время которого имели место провоцирующие погодные условия (сильные ливни) было отмечено отсутствие течей в кровле, что дало основания согласиться на ремонт 46 м2 проблемных участков. В результате данного решения, покрытые участки кровли находятся в отличном состоянии.
