# BELZONA SCHÜTZT MISCHERWELLE IN ZUCKERRÜBENFABRIK

ID: 2014

Standort des Kunden: Zuckerrübenfabrik, Schweiz

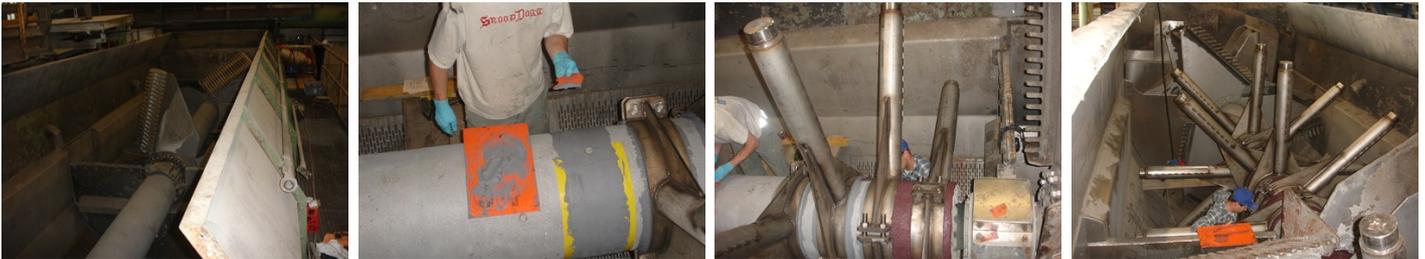
Die von den Zuckerrüben abgegebene Erde und kleinen Steine führten an der Welle zu Abrieb.

\* 1. Welle nach Demontage der Halbschalen und Rührarme 2. Anwendung von Belzona 1121 (Super XL-Metal) 3. Anwendung von Belzona 1811 (Ceramic Carbide) 4. Fertiggestellte Welle mit Rührarmen ,

Die Anwendung wurde gemäß den Belzona Know-how Systeminfoblättern GSS-9 und SHM-14 durchgeführt. Mit Belzona 1121 (Super XL-Metal) wurden Unterfütterungen hergestellt, um einen 100%igen Sitz der Halbschalen zu gewährleisten. Weiterhin wurde die Welle mit Belzona 1811 (Ceramic Carbide) gegen zukünftigen Abrieb geschützt.
