# BELZONA PROTEGE LES BASSINS DE RETENTION

ID: 2107

Application: *Réservoirs et zones de confinement de produits chimiques*

*Protection du bassin contre les attaques chimiques*

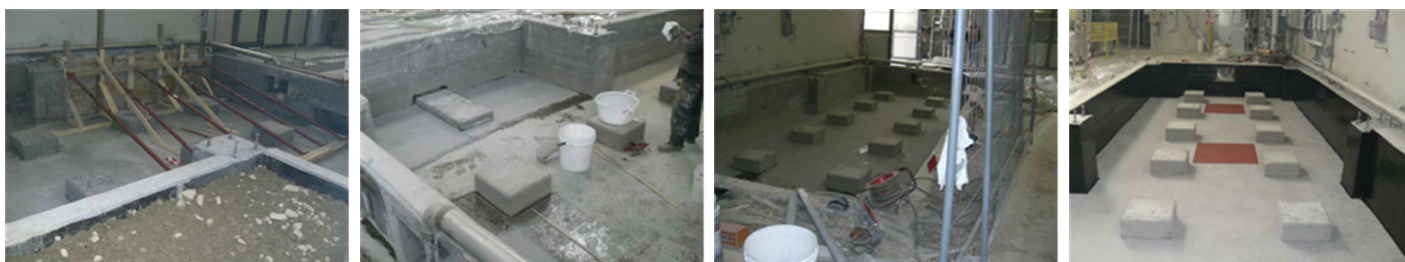
\* 1. Construction du bassin 2. Application de Belzona 4111 3. Application de Belzona 4111 terminée 4. Application terminée Belzona 4181 et Belzona 5811 ,

Les surfaces ont été sablées. Deux couches de Belzona 5811 ont été appliquées sur les murs, Belzona 4111 sur la base en béton et finalement Belzona 4181 sur les zones exposées aux éclaboussures. Application réalisée selon les procédures Belzona TCC-15.
