# BELZONA® 2141 PROTEGE LE GOUVERNAIL D'UN NAVIRE CONTRE LA CAVITATION

*Problème de cavitation sur le gouvernail*

Gouvernail du navire de la marine américaine.

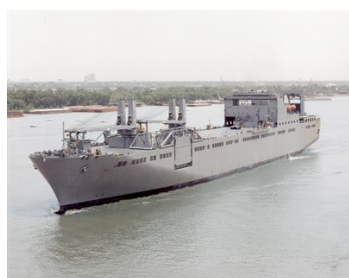
\* 1. Navire MSC Agra; flot 2. Préparation de la surface 3. Application du Belzona® 2141 4. Différente vue du gouvernail après l'application du Belzona® 2141 ,
