# BELZONA PREPARE LES CAMIONS POUR L'HIVER

ID: 2123

Vis d'Archimède d'un camion épandeur de sel

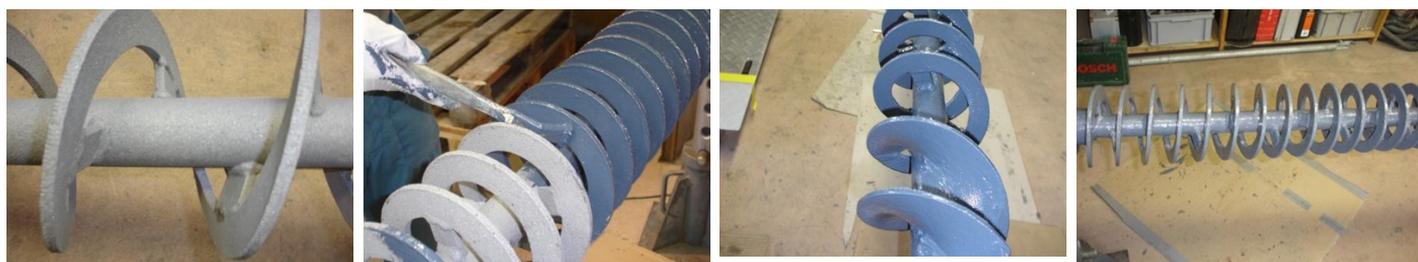
*Les vis sans fin des camions épandeurs de sel sont usées à cause de l'effet abrasif des grains de sel et de la corrosion, réduisant la durée de vie de l'équipement.*

\* 1. Vis sans fin après sablage 2. Application de la première couche de Belzona 1321 (Bleu) 3. Première couche terminée 4. Application terminée après la deuxième couche de Belzona 1321 (Gris) ,

L'application a été réalisée selon la procédure Belzona SHM-14. 2 couches de Belzona 1321 ont été appliquées sur le métal sablé.

Les images présentent le revêtement d'une vis neuve. Cette application découle du succès de l'application réalisée en 2003 sur une vis plus petite, qui avait été protégée avec Belzona 1321. Après 6 années en service, la vis est toujours en parfait état et a dépassé les attentes du client !
