JOINTS DE DILATATION BELZONA DE TROIS ANS D'AGE

ID: 2149

Application: Zones problématiques au sol

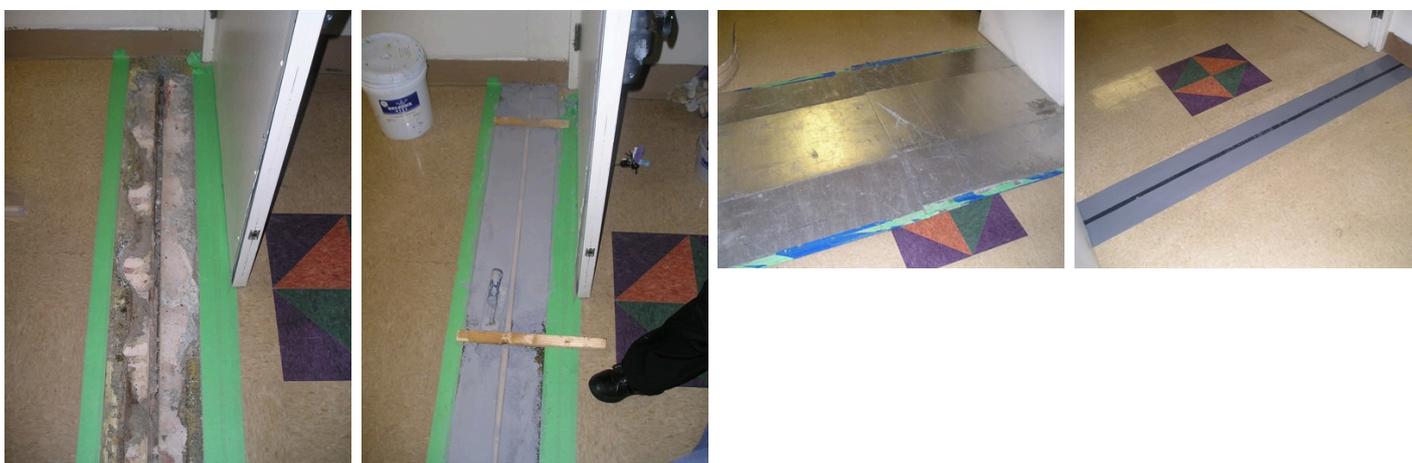
Descriptions des photographies

Le joint de dilatation était défectueux, créant alors un risque de chute et étant également inconfortable pour les patients de l'hôpital transportés dans leur lit ou en fauteuil roulant lorsque ceux-ci passaient dessus. Malgré la pose de plaques en métal, la protubérance et donc le risque de chute était toujours présent.

* 1. Joint arraché; et béton frais exposé; 2. Belzona 4111 appliqué sur place. 3. Utilisation d'une rampe pour recouvrir le joint pendant que ce dernier durcit. 4. Joint terminé; en place depuis 3 ans ,

L'application a été effectuée en accord avec les procédures Belzona FPA-5 et -6. Les plaques en métal ont été retirées et remplacées avec Belzona 4111. Un gabarit a été utilisé pour fournir une réparation de la même hauteur que le sol carrelé. Après avoir oté l'ancien joint, Belzona 2211 a été utilisé pour le nouveau joint. Pour finir, Belzona 4411 a été appliqué pour l'aspect esthétique.
