# BELZONA RECHARGE UNE VOLUTE DE POMPE ET ADHÈRE SUR TOUTES LES SURFACES

ID: 2170

Application: *Pompes centrifuges*

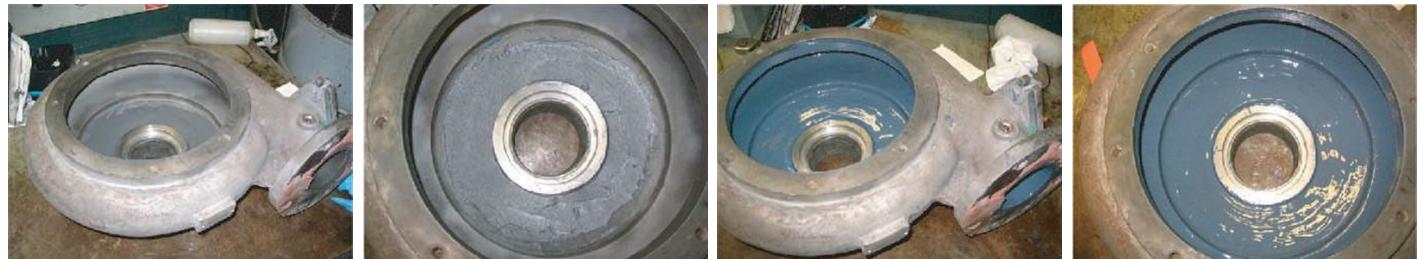
*Cavitation autour de l'anneau d'usure.*

\* 1. Reconstruction avec Belzona 1311 (Ceramic R-Metal). 2. Vue de la reconstruction. 3. Application du Belzona 1321 (Ceramic S-Metal) pour protéger la pompe. 4. Finition. ,

L'application a été réalisée selon les procédures Belzona CEP-4 et CEP-5.

Belzona 1311 (Ceramic R-Metal) a permis de recharger les sections usées par les effets de la cavitation. De plus, il adhère parfaitement à la fonte et au laiton.
