DIGESTEUR D'UNE USINE DE TRAITEMENT D'EAU ETANCHE AVEC BELZONA

ID: 2192

Industrie: Eau / Eaux usées
Application: Réservoirs et zones de confinement de produits chimiques
Substrat: Béton
Des produits: * Belzona 4521 (Magma-Flex Fluid) Belzona 4911 (Magma TX Conditioner),

Localisation du client: Hannibal, Missouri, Etats-Unis
Date de la demande: Août 2003

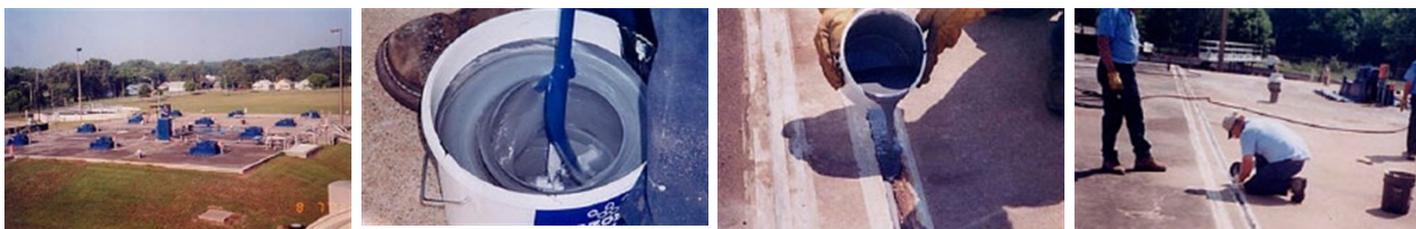
Descriptions des photographies

* 1. Vue générale du couvercle du digesteur 2. Mélange du Belzona 4521 3. Coulage du joint 4. Vue de près du joint ,

Joints de dilatation fuyants au niveau du couvercle d'un digesteur.

L'application a été réalisée selon la procédure Belzona TCC-12.

Les coûts annuels de ré-enrichissement ont baissé de 50 000 euros à 12 000 euros après les réparations. Ce succès a entraîné l'inspection de différentes pompes d'usine de traitement des eaux.
