Sellado de Asiento de Culata de Camión de Carretera

ID: 2225

Se requería sellar el asiento de la culata del motor de un camión con productos Belzona.

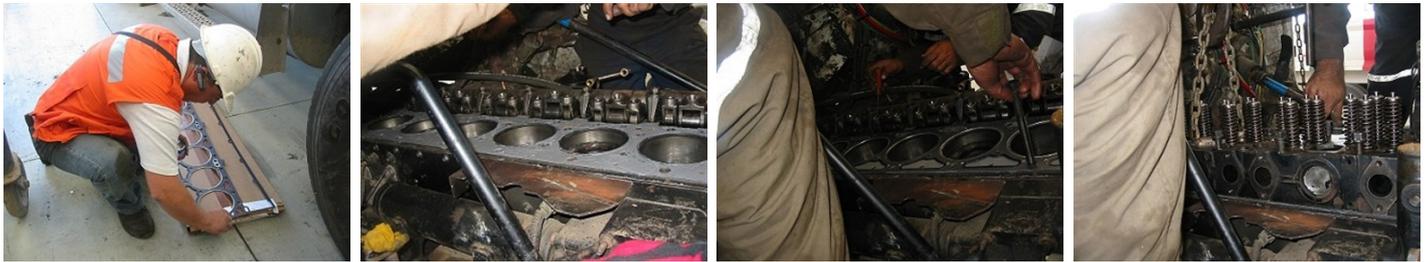
Filtración de agua hacia los cilindros del motor.

- * Aplicación de Belzona® 9411 en la empaquetadura de la culata del motor ,
- * Aplicación del producto Belzona® 1111 en la superficie del bloque del motor ,
- * Instalación de la empaquetadura ,
- * Instalación de la culata sobre el Belzona® 1111, esperando secado del producto para luego darle el ajuste correspondiente ,

Se limpió la superficie del bloque del motor, aplicando una llama de manera intermitente, para aumentar la temperatura del sustrato con el fin de exudar y eliminar residuos de aceite y grasa del mismo. Después se lijó la superficie para crear un perfil rugoso, seguidamente se aplicó Belzona® 9411 (Release Agent) a la empaquetadura de la culata, y posteriormente se aplicó Belzona® 1111 a toda la superficie del bloque del motor.

El cliente había mandado a rectificar el bloque del motor y la culata dos veces; sin embargo no se contuvo la fuga de agua, por ello

se le ofreció como una solución Belzona® 1111, para sellar la filtración del asiento de la culata del motor. Esto les dió un excelente resultado.
