# BELZONA RENOVE DES CHENILS MILITAIRES POUR CHIENS

ID: 2291

**Localisation du client:** Base militaire, Etats-Unis  
**Date de la demande:** Avril 2006

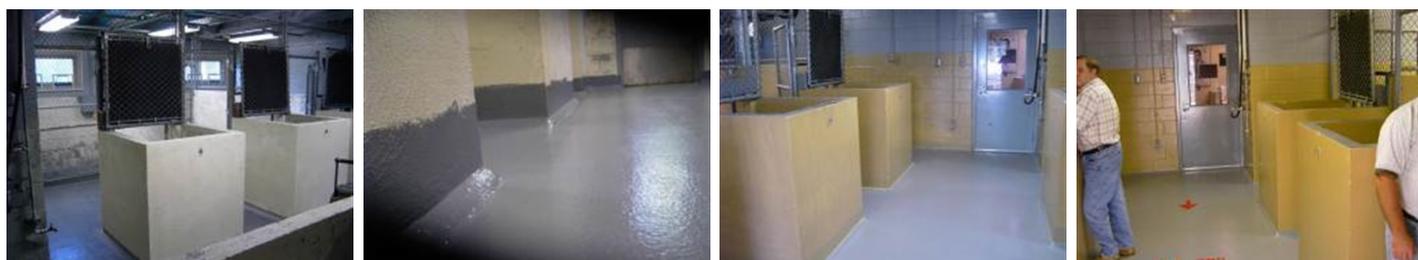
\* 1. Préparation faite et surface préparée et recouverte. 2. Sols et plinthes recouverts. 3. Murs presque complètement recouverts. 4. Terminé et prêt à l'usage aux propriétaires.

L'application a été réalisée selon les procédures Belzona FPA-3 et TCC-15. Pour créer une surface anti-dérapante ne nuisant pas aux pattes des chiens, le client avait essayé différents agrégats dans le passé avant de se décider pour l'utilisation d'une solution Belzona atypique, qui s'avéra idéale. Les plinthes entre le mur et le sol furent conçues et le Belzona 5811 offrit une finition résistante aux tâches.
